Ofício Circular Nº 36/2025 - IBRAM/PRESI

Assunto: Criação de Grupo de Trabalho Interinstitucional.

Informação Técnica n.º 39/2025 - IBRAM/PRESI/SUCON/DICON

"o Poder Executivo que promova, por intermédio da Secretaria de Estado do Meio Ambiente e Proteção Animal do Distrito Federal – SEMA/DF, a adoção de providências para recuperação ambiental de erosão localizada na cabeceira do Ribeirão Sobradinho, nas imediações do Condomínio Alto da Boa Vista, Região Administrativa V."

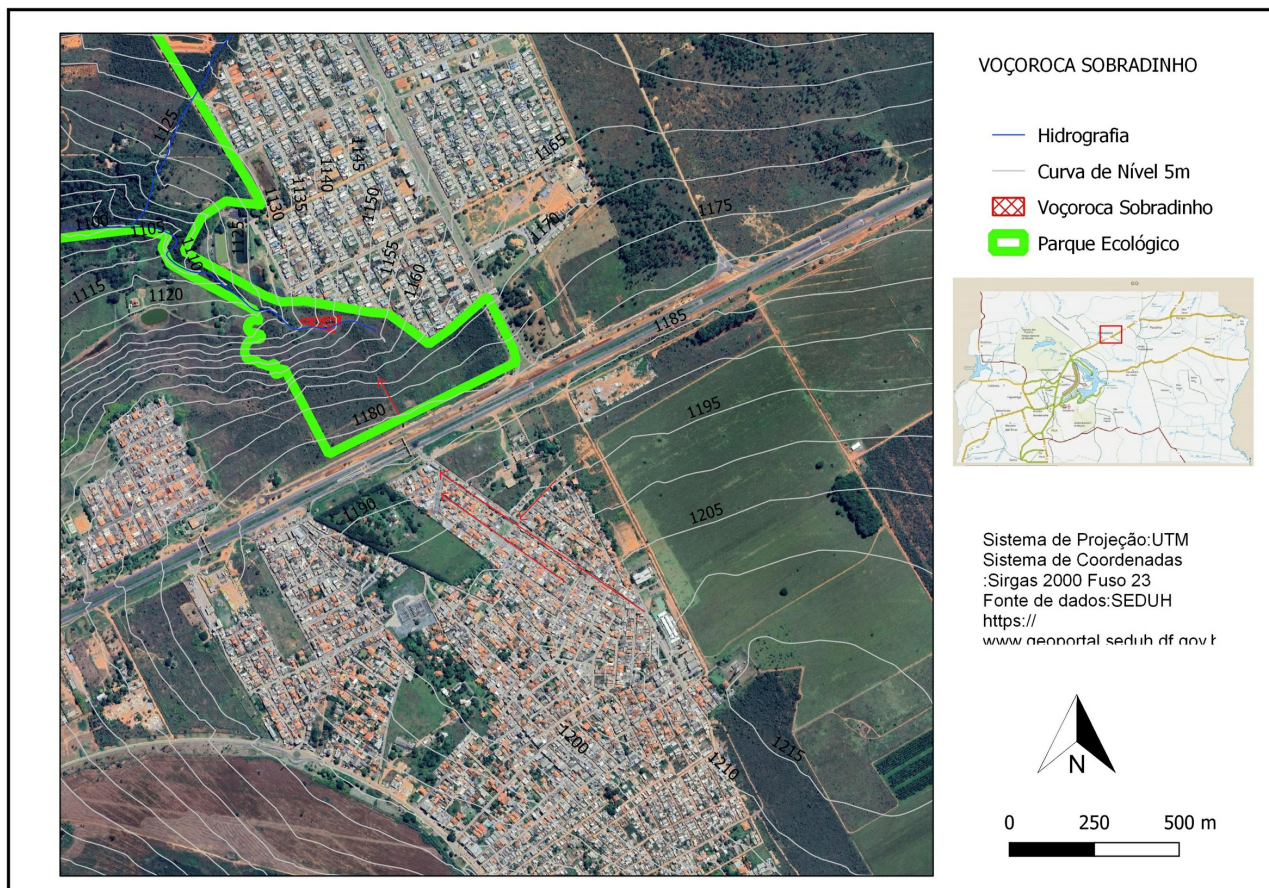
Esta DICON reforça que é essencial para a estabilização da Voçoroca que o sistema de drenagem da ARIS Nova Colina seja totalmente implantado, visto a velocidade e fluxo de água que corre em direção a área da Voçoroca. No mapa abaixo é possível verificar pelas curvas de níveis que o fluxo do setor corre em grande parte para a área afetada. Ao chegar nos gleissolos que são solos extremamente frágeis, ocorre a ruptura e os processo erosivos. Toda a área da Voçoroca é formada por Gleissolos e organossolos que são extremamente frágeis. Portanto se faz necessário o disciplinamento da drenagem para estabilizar o processo erosivo. Só então iniciar as medidas mitigatórias da voçoroca.

- I - Recomenda-se o envio deste relatório para manifestação da DIRUC I visto que a voçoroca encontra-se no interior da poligonal do Parque Ecológico Jequitibas.
- II - Reiteramos a necessidade de instalação plena da sistema de drenagem de forma a amortizar a contribuição da ARIS Nova Colina, visto que a rede de drenagem construída as margens da rodovia foi dimensionada apenas para atender a rodovia. O correto disciplinamento das águas pluviais é necessário para estabilizar a voçoroca.
- III - Recomendamos a criação de um grupo de trabalho
